# 新疆叶尔羌河冰川突发性洪水 成因调查与分析

王 景 荣

(中国科学院兰州冰川冻土研究所)

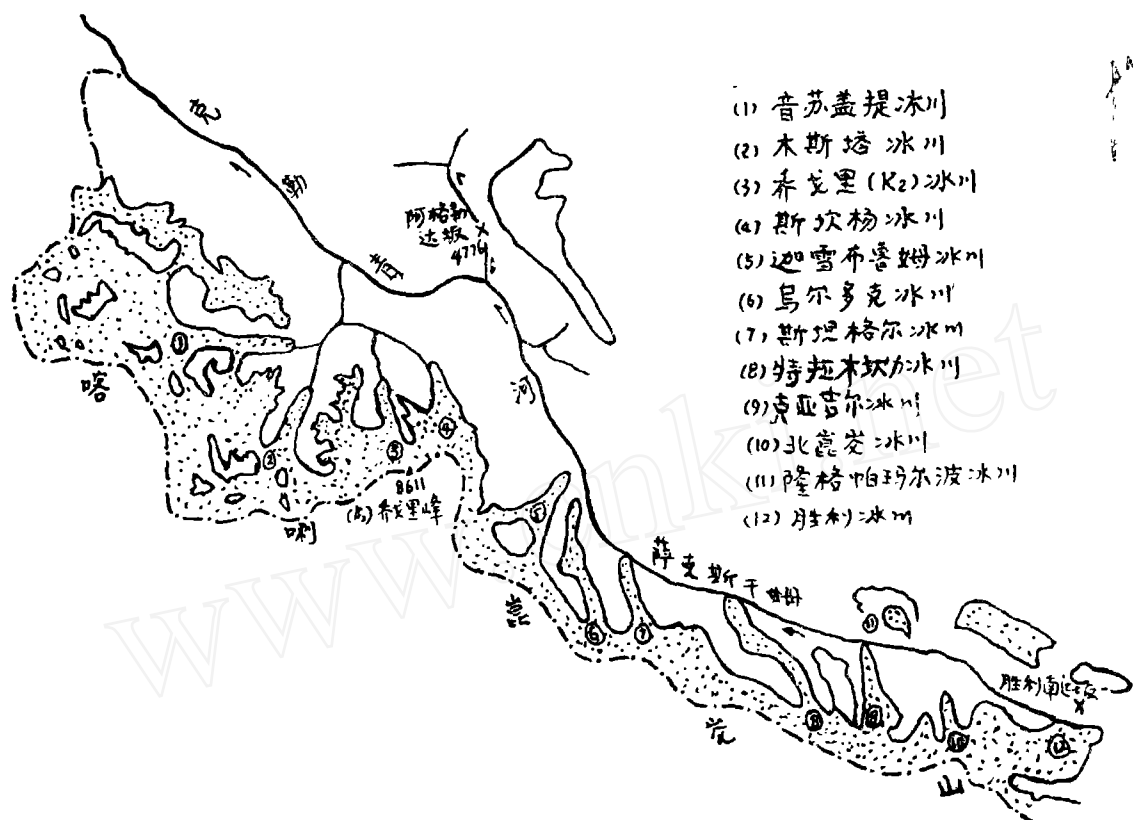
图1 克勒青河12条冰川示意图

除此而外,克勒青河发源地的12条大冰川的存在和变化,以及由于冰川前进堵塞河谷而形成的冰坝湖、堰塞湖;另外还有侧碛湖、冰表面湖等,它们的溃决排水将形成突发性洪水,只是规模大小不一而已(见图1)。
